| 健康科技公司采购招标信息表 | | | | | | | | | |

惠创公司投标标价汇总表

健康科技公司台风灾后物品损坏登记表

康康医疗台风灾后物品损坏登记表

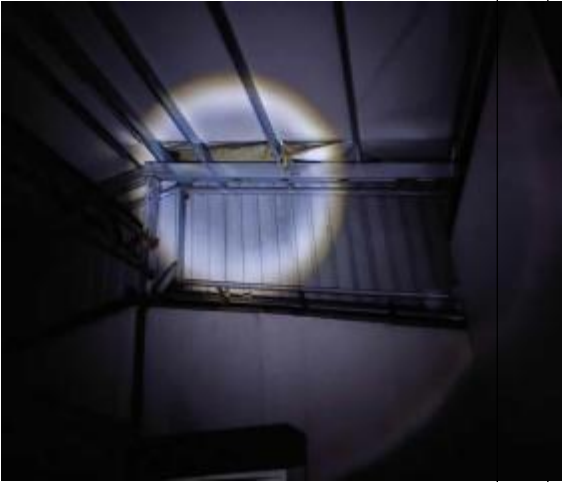
| 序号 | 位置 | 资产名称型号 | 损失类型 | 数量 | 理赔申请金额（元） | 附件（发票 / 设备清单 / 定损照片） |
|---|---|---|---|---|---|---|
| 1 | 仓库 | | 屋顶盖板破裂 | 37 米 | | |

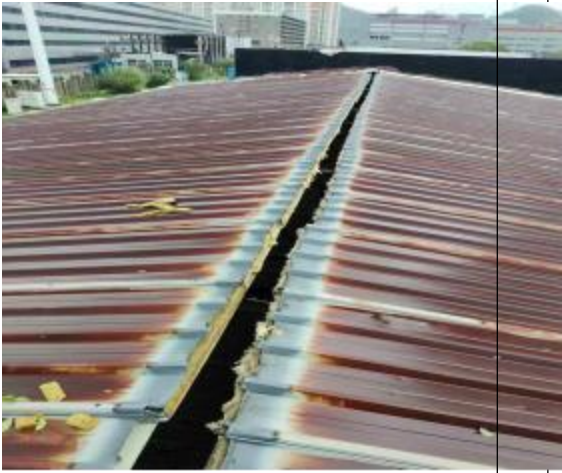
| 2 | 平面无心车间 | | 屋顶盖板破裂 | 60 米 | | |

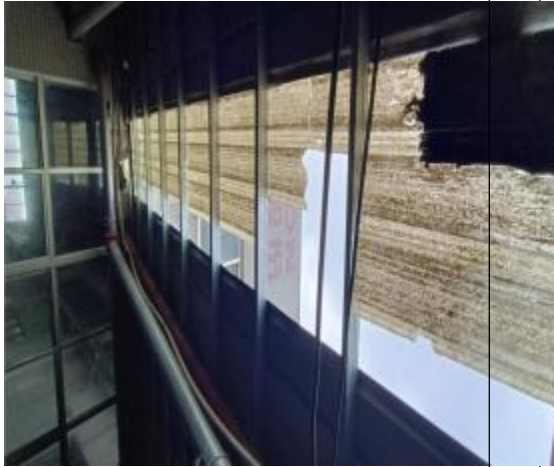
| 3 | 热处理外侧北 | | 屋顶盖板破裂 | 1 条 | | |

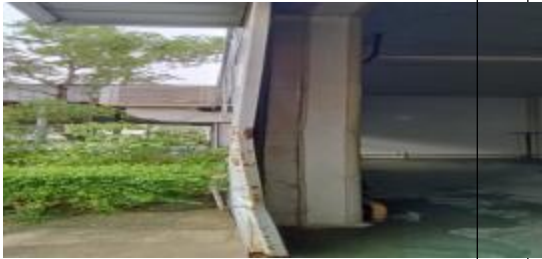
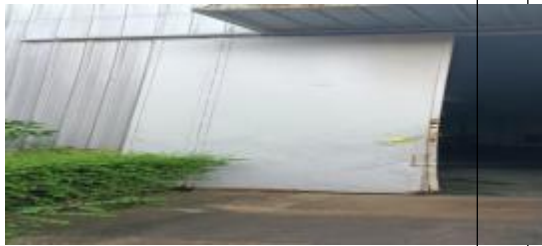
| 4 | 平面无心车间 | | 大门变形 | 双门 | | <br> |

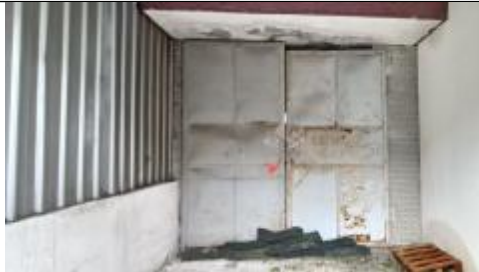
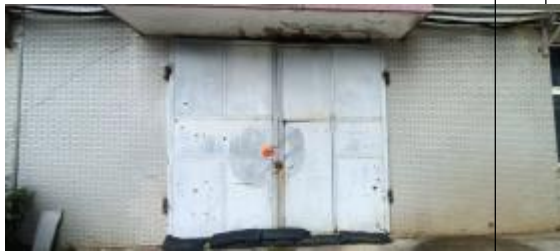
| 5 | 热处理 | | 两扇大门顶部变形<br>高度不一致 | 铁门单边 | | <br> |

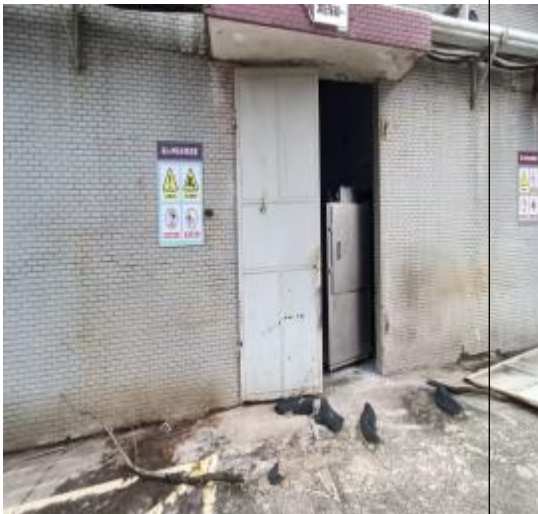
| 6 | 冲压车间一 | | 大门掉落 | 铁门单边 | | |

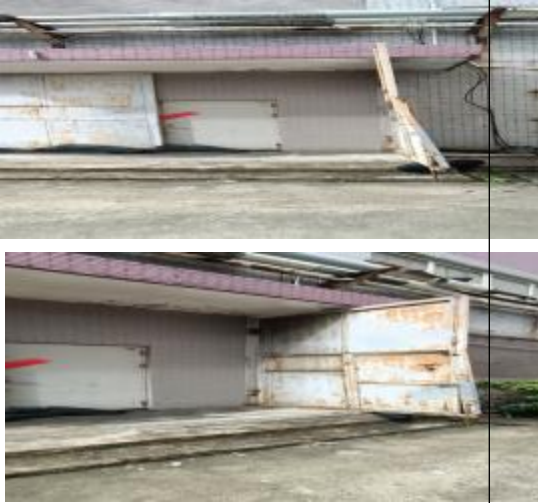
| 7 | 磨工 | | 北侧门变形 | 双门 | | |

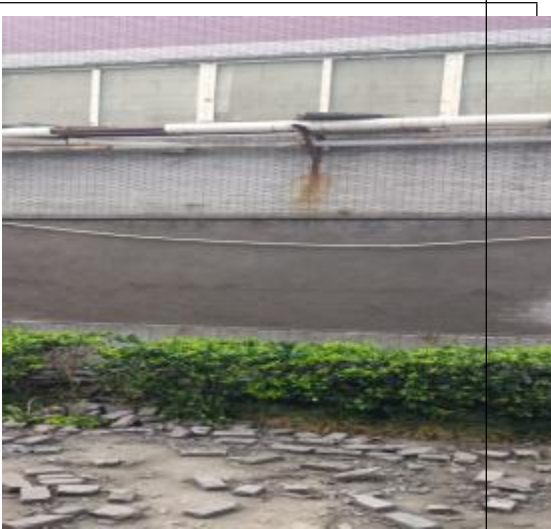
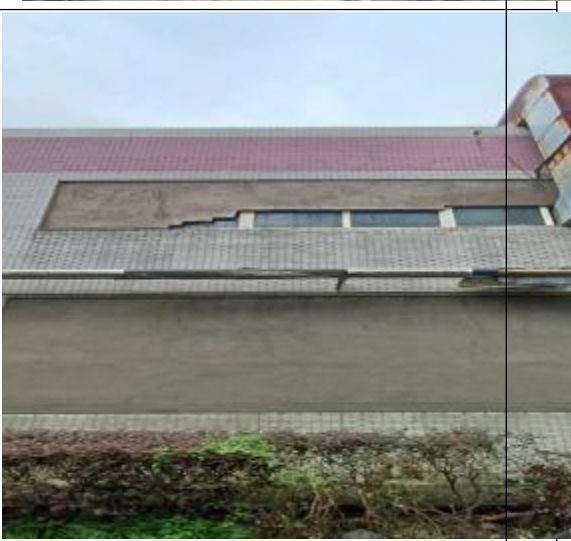
| 9 | 磨工 | | 磨工北侧高处玻璃框<br>外墙面破损掉落，管道<br>保温层破损 | 15 米 | |

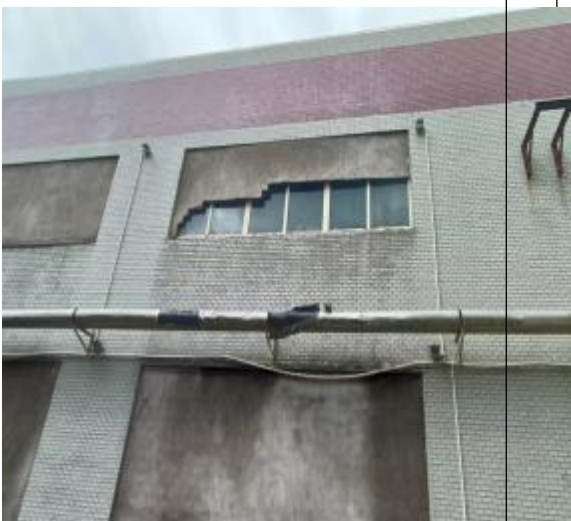
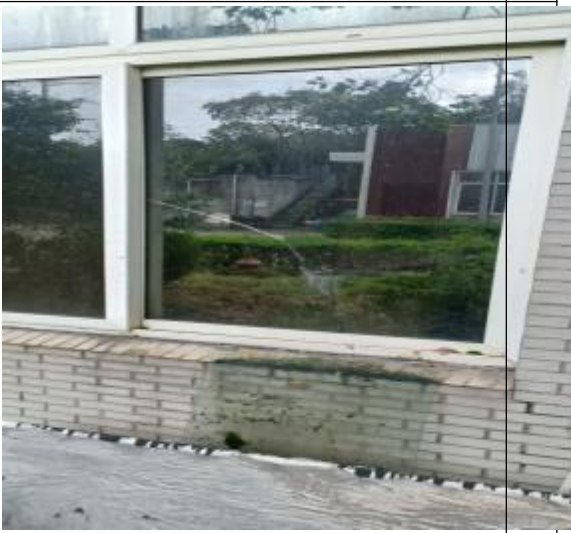
| 11 | 磨工 | | 车间东南角卫生间<br>玻璃破损 | 1 块 | |

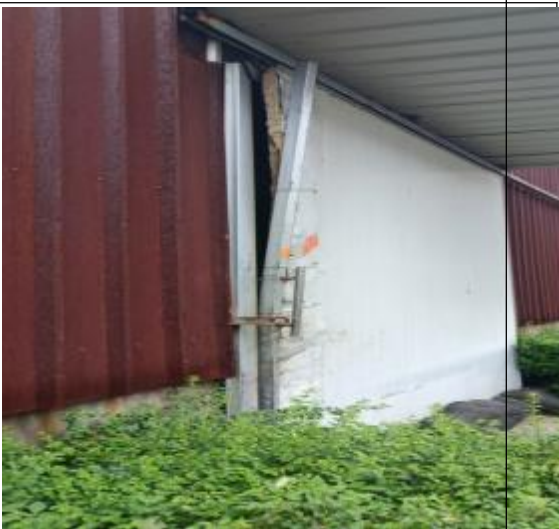
| 12 | 车加工 | | 中间大门破损 | 双门 | | |

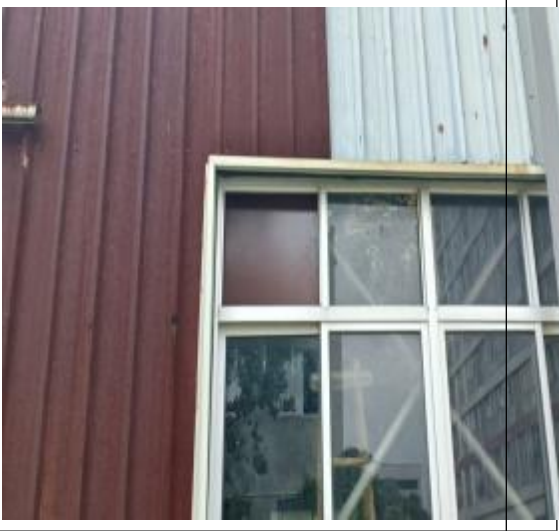
| 13 | 车加工 | | 南侧玻璃<br>7月12号凌晨破损<br>临时紧急安装木板加固 | 半窗 | | |

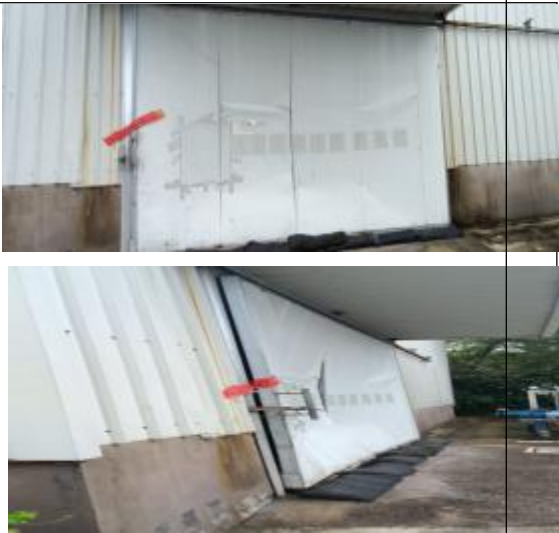
| 14 | 车加工 | | 车加工南侧大门<br>整体凹陷 | 双门 | | |

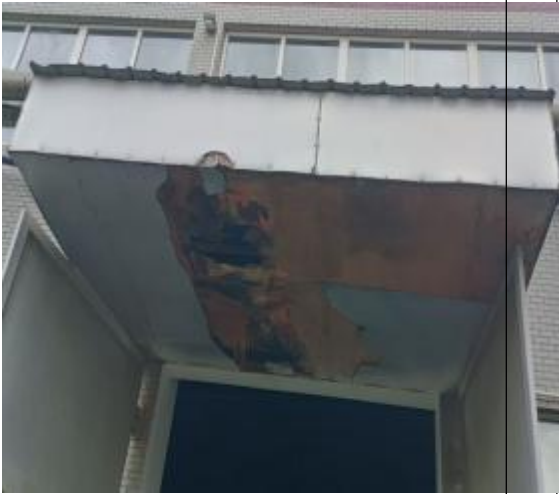
| 15 | 磨工 | | 南侧大门遮雨棚<br>表面破损 | 顶篷 | | |

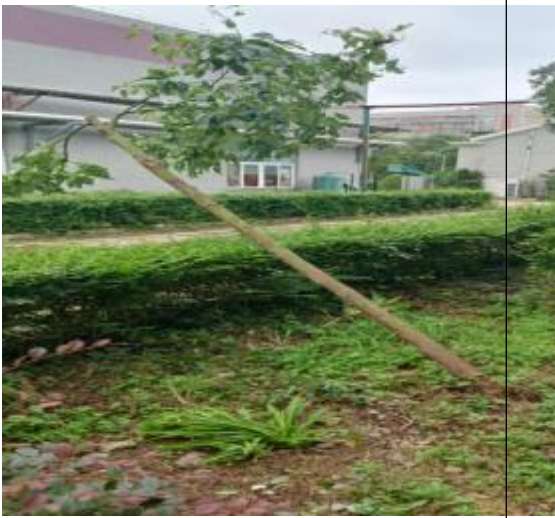
| 16 | 仓库 | | 仓库前树倒塌 | | | |

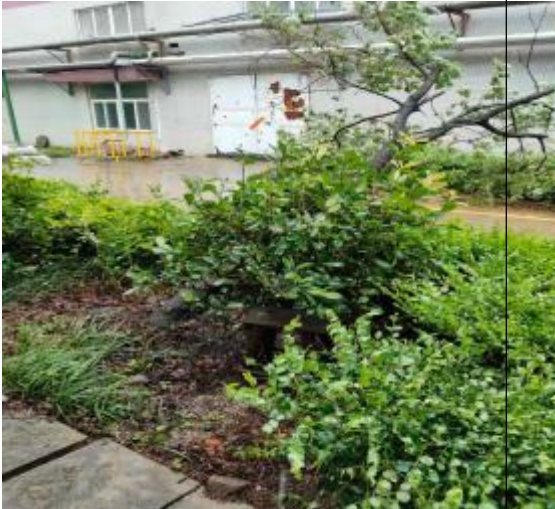
| 17 | 平面无心车间 | | 平面无心门口树倒塌 | | | |

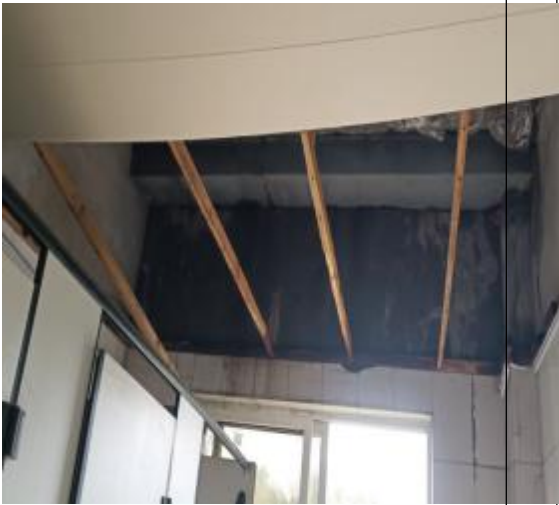
| 18 | 车间东南角二楼<br>卫生间 | | 吊顶破损 | 吊顶吹脱落 | | |

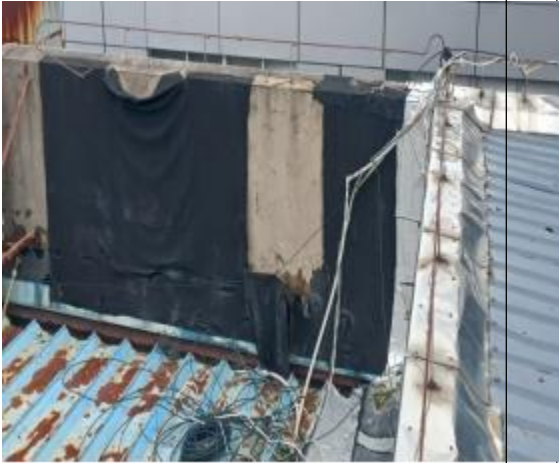
| 19 | 磨工车间屋顶北侧 | | 女儿墙防水材料<br>破损 | 25 米 | | |

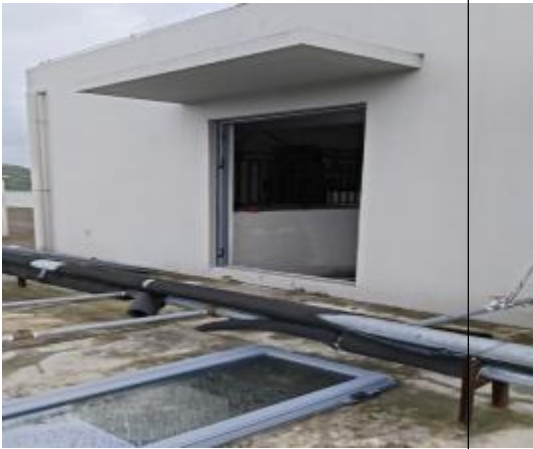
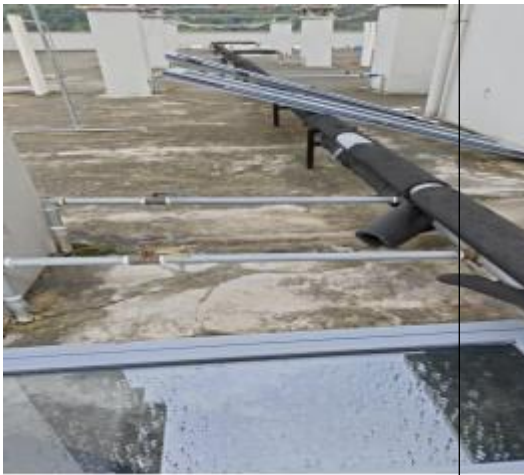
| | 在建工程（宿舍） | 宿舍楼 9 楼电梯口北面 | 铝合金窗户脱落 | 2 | |
| | | 宿舍楼 5 楼西侧洗衣区北面 | 铝合金窗户脱落 | 2 | |

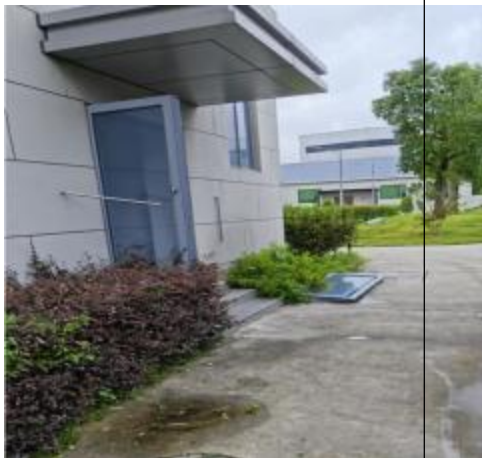
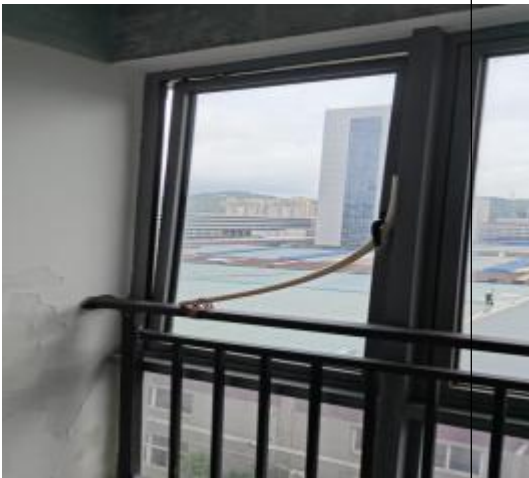
| | 在建工程（宿舍） | 宿舍楼 1 层西侧<br>北面宿舍楼 3 楼<br>310 宿舍楼 7 楼<br>电梯口北面 | 铝合金窗户脱落 | 1 | |
| | 在建工程（宿舍） | 宿舍楼 6 楼电梯<br>口，北面宿舍楼<br>天台 | 脱落 | 3 | |

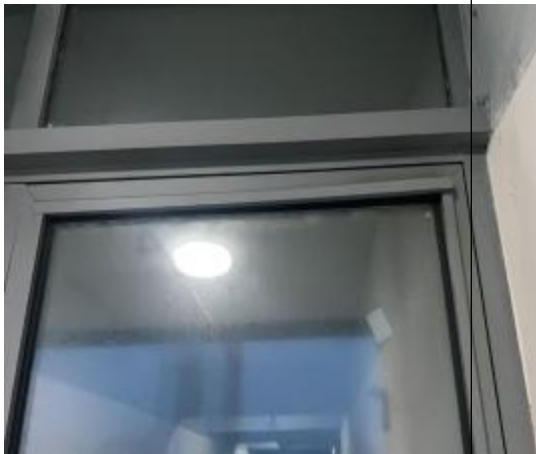
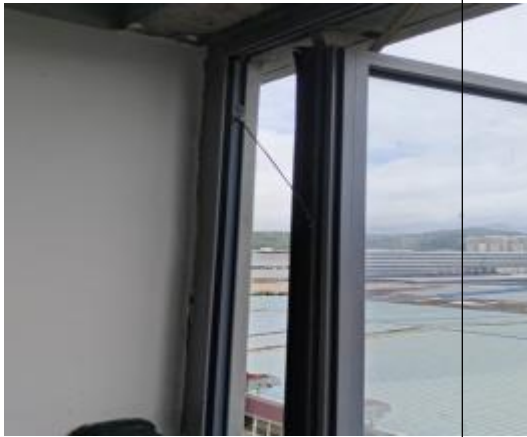
| | 在建工程（宿舍） | 铝合金窗户 | 脱落 | , 2 | |
| | 在建工程（宿舍） | 天台门 1 扇门 | 断裂 | 1 | |

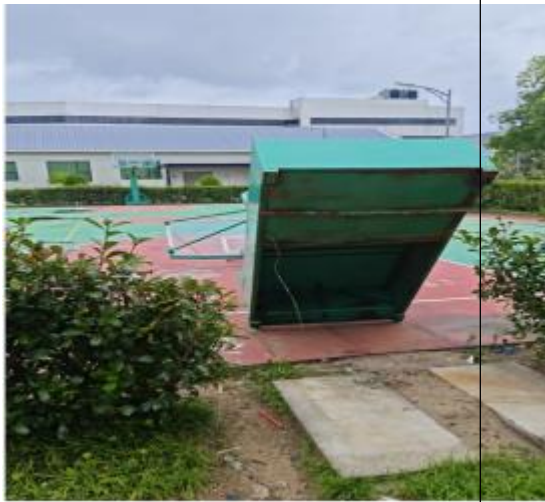
| | 在建工程（宿舍） | 宿舍篮球场 | 损坏 | 1 | |

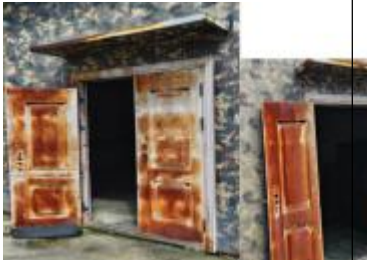
| 5 | 食堂 | 食堂 | 前后门 | 2 | | |

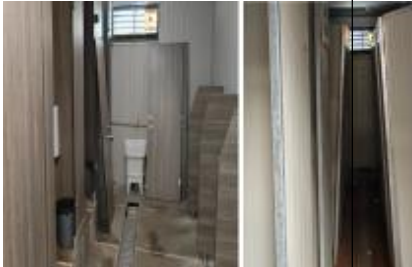
| 9 | 宿舍 | 宿舍三楼 A 区 | 男浴室卫生间 | 2 | | |

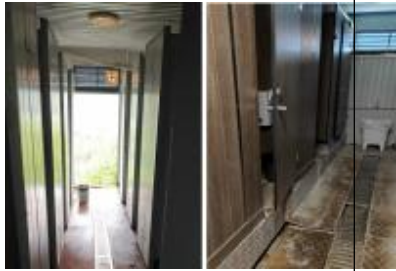
| 10 | 宿舍 | 宿舍三楼 B 区 | 女浴室卫生间 | 2 | | |

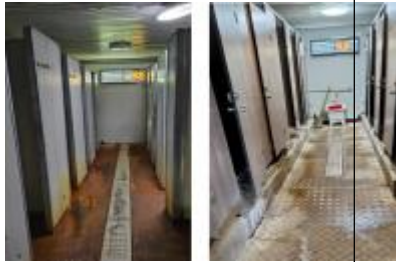
| 11 | 宿舍 | 宿舍二楼 B 区 | 女浴室卫生间 | 2 | | |

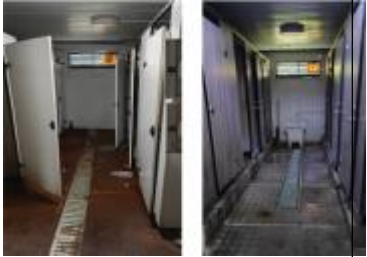
| 13 | 宿舍 | 宿舍一楼 B 区 | 女浴室卫生间 | 2 | | | |

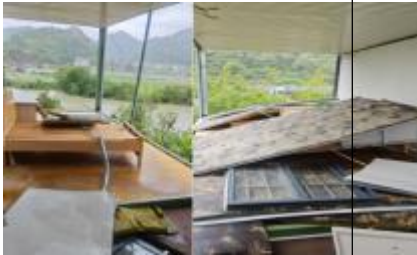
| 18 | 宿舍 | 宿舍 | 床 | 4 张 | | | |

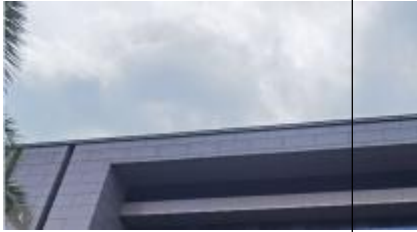
| 25 | 外<br>围 | 外围 | 屋顶装饰灯带 | 600m | 不亮 | |

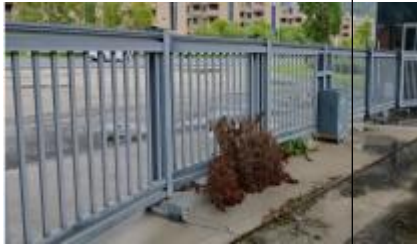
| 28 | 外<br>围 | 南门 | 南大门 | 1 | | |

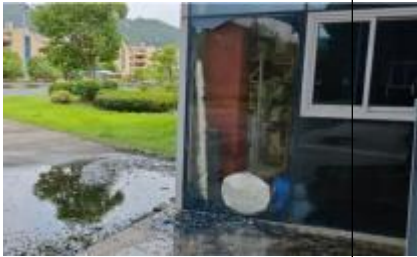
| 29 | 外<br>围 | 南门 | 南大门玻璃 | 1 | 破裂 | |

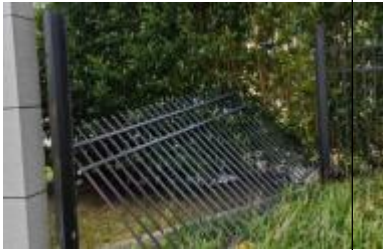
| 30 | 外<br>围 | 南门 | 南大门围栏 | 3 | 倒塌 | |

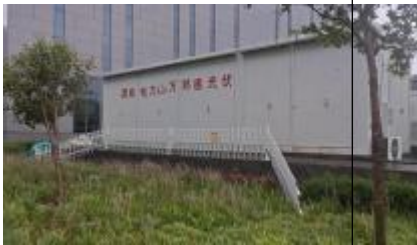
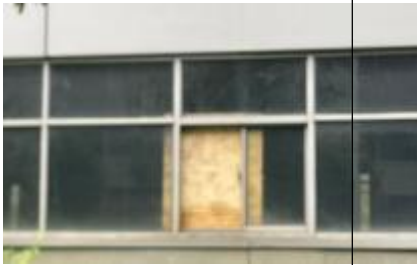
| 34 | 主<br>体<br>房<br>屋 | 1-2 号楼走廊、3 号楼 | 铝合金窗户 | 2 | 6.5m*1.5m、70*110 |

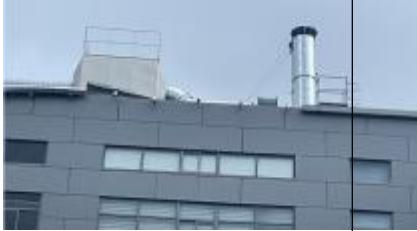
| 35 | 主体房屋 | 1-2 号楼通道屋顶 | 挡墙盖板 | 18m | | |

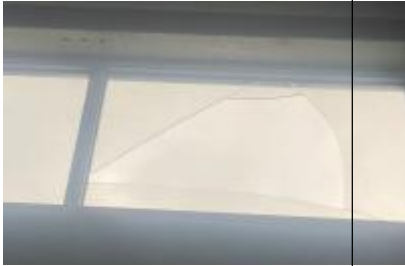
| 38 | 主体房屋 | 2 号楼 4 楼仓库 | 玻璃 | 1 | 碎裂 | | |

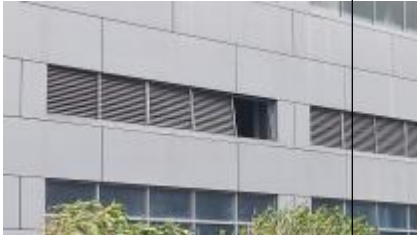
| 40 | 主体房屋 | 1 号楼 | 百叶窗 | 1 | 损毁 | | |

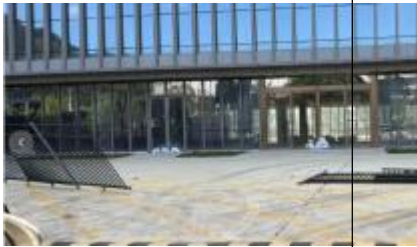
| 41 | 在建工程 | 二期在建工程 | 围栏 | 1 | 倒塌 | |

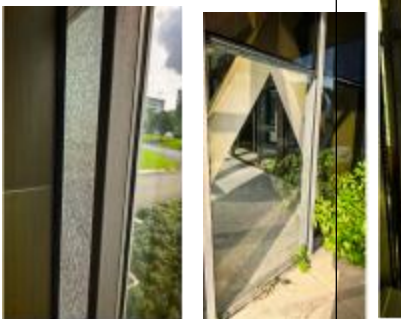
| 45 | 主体房屋 | 办公楼及会议室 | 玻璃 | 3 | 破损 | |

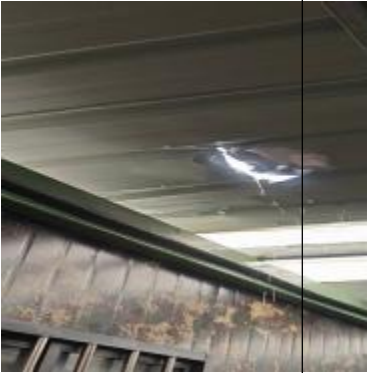
| 46 | 主体房屋 | 宿舍顶板 | 顶板 | 1080 | 破损 | |

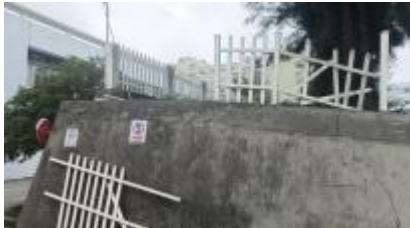
| 7 | 外<br>围 | 玉环仓库门口<br>通道 | 护栏 | 1 | 倒塌 | | | |

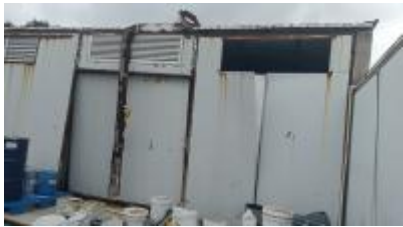
| 8 | 食堂 | 玉环食堂区域 | 铁皮门 | 2 | 变形 | | | |
